DÉSORDRES ACOUSTIQUES DANS LES BÂTIMENTS

Les risques et responsabilités des différents acteurs dans le contentieux de la construction

CONTRÔLE RÉGLEMENTAIRE : LES CONSTATS

21
SEPTEMBRE
2016

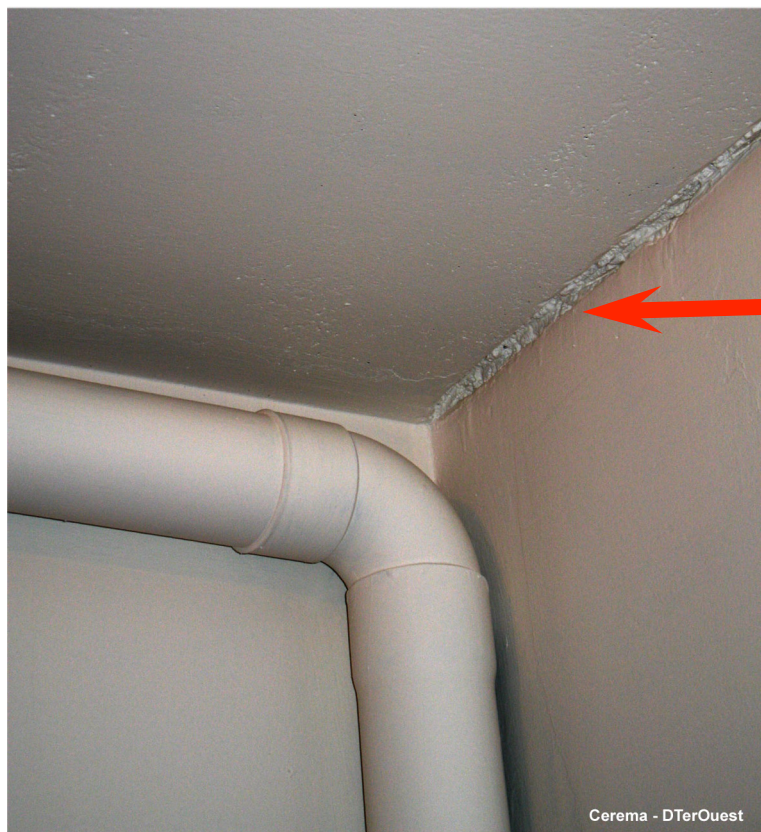
Cas d'une dépendance
joutant un logement

**Le calfeutrement aurait du être
réalisé au mortier de ciment**

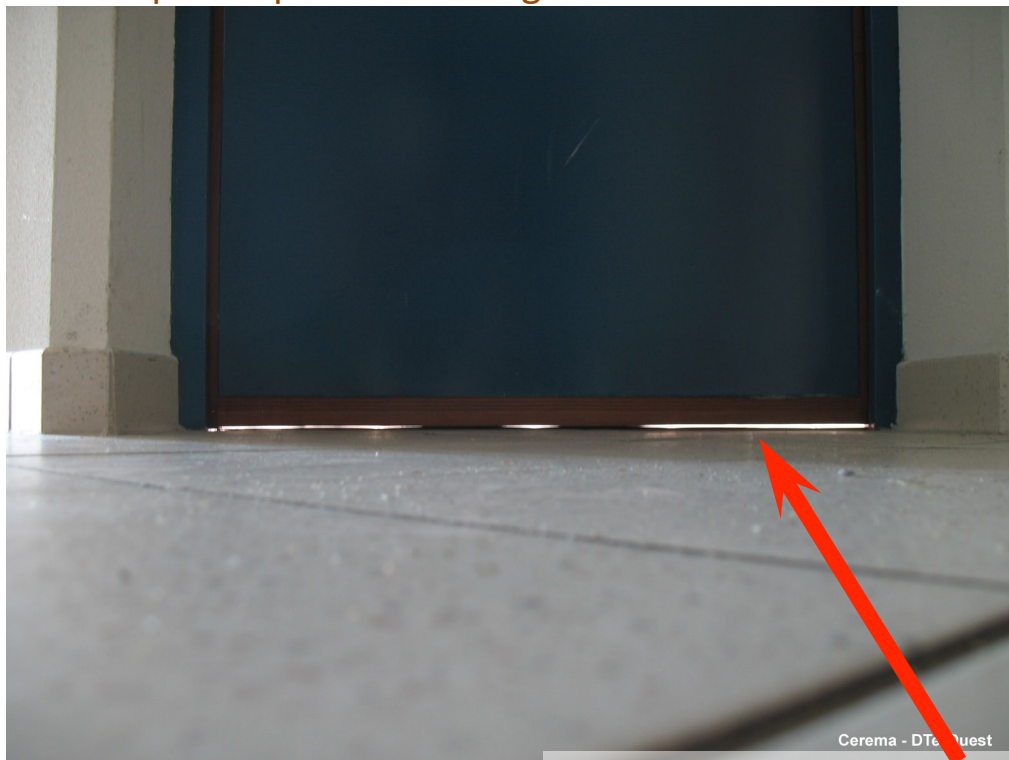
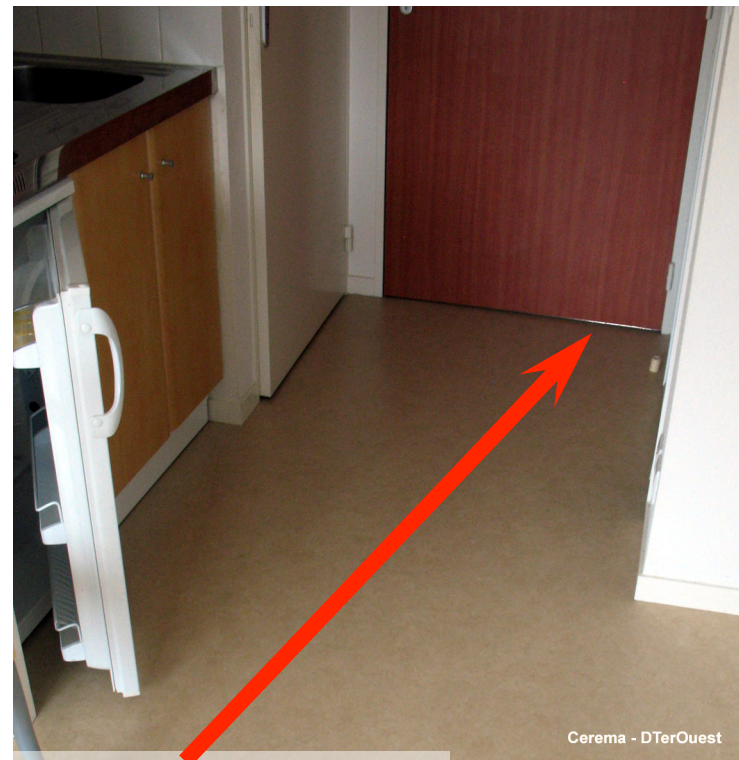
Cas des portes palières des logements

Défaut d'étanchéité : l'air passe, le bruit aussi !

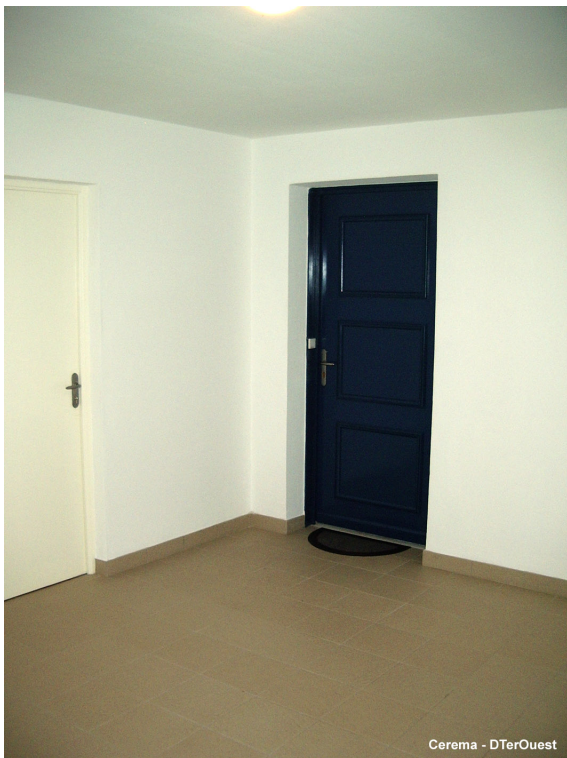
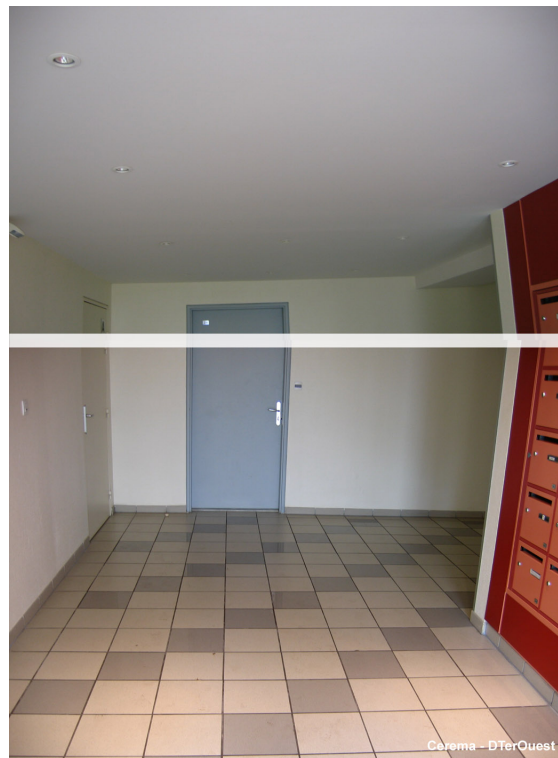
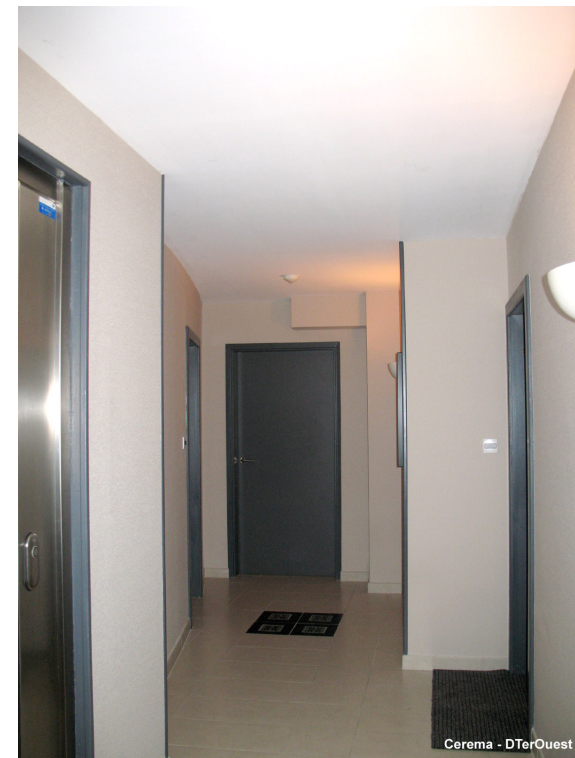
Absence de revêtements absorbants acoustiques

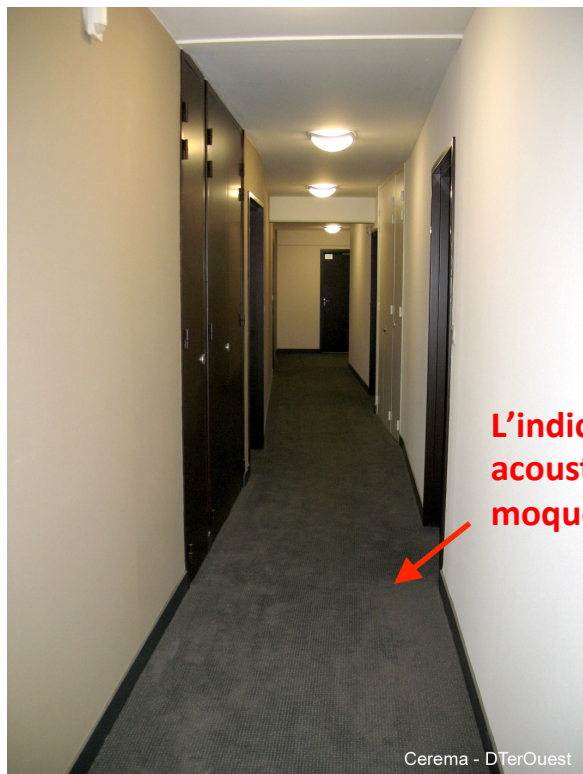
Revêtement absorbant au sol

L'indice d'absorption acoustique de la moquette est trop faible

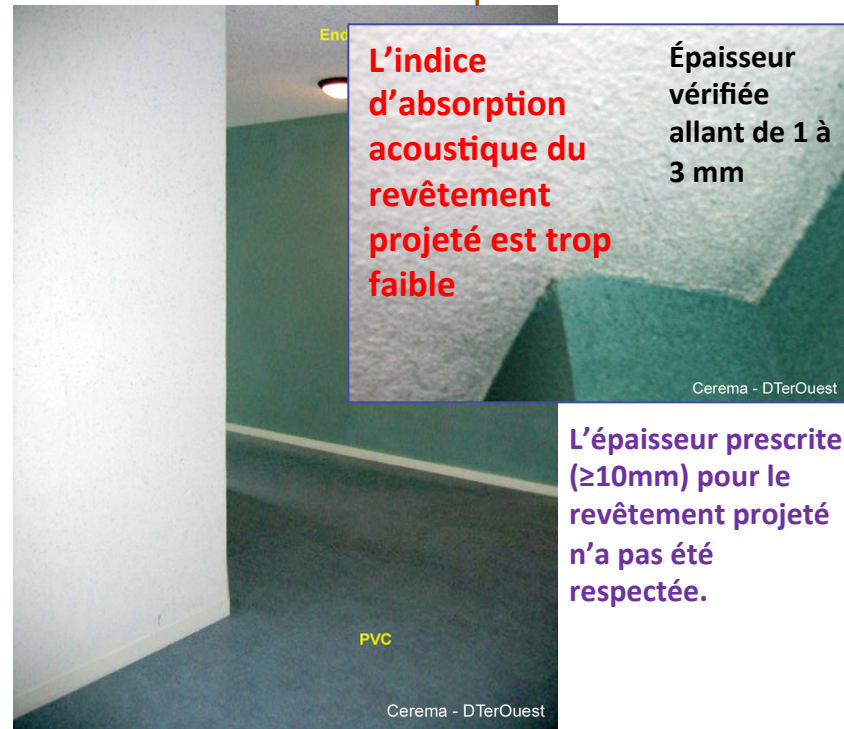
Revêtement absorbant au plafond

L'indice d'absorption acoustique du revêtement projeté est trop faible

Épaisseur vérifiée allant de 1 à 3 mm

L'épaisseur prescrite ($\geq 10\text{mm}$) pour le revêtement projeté n'a pas été respectée.

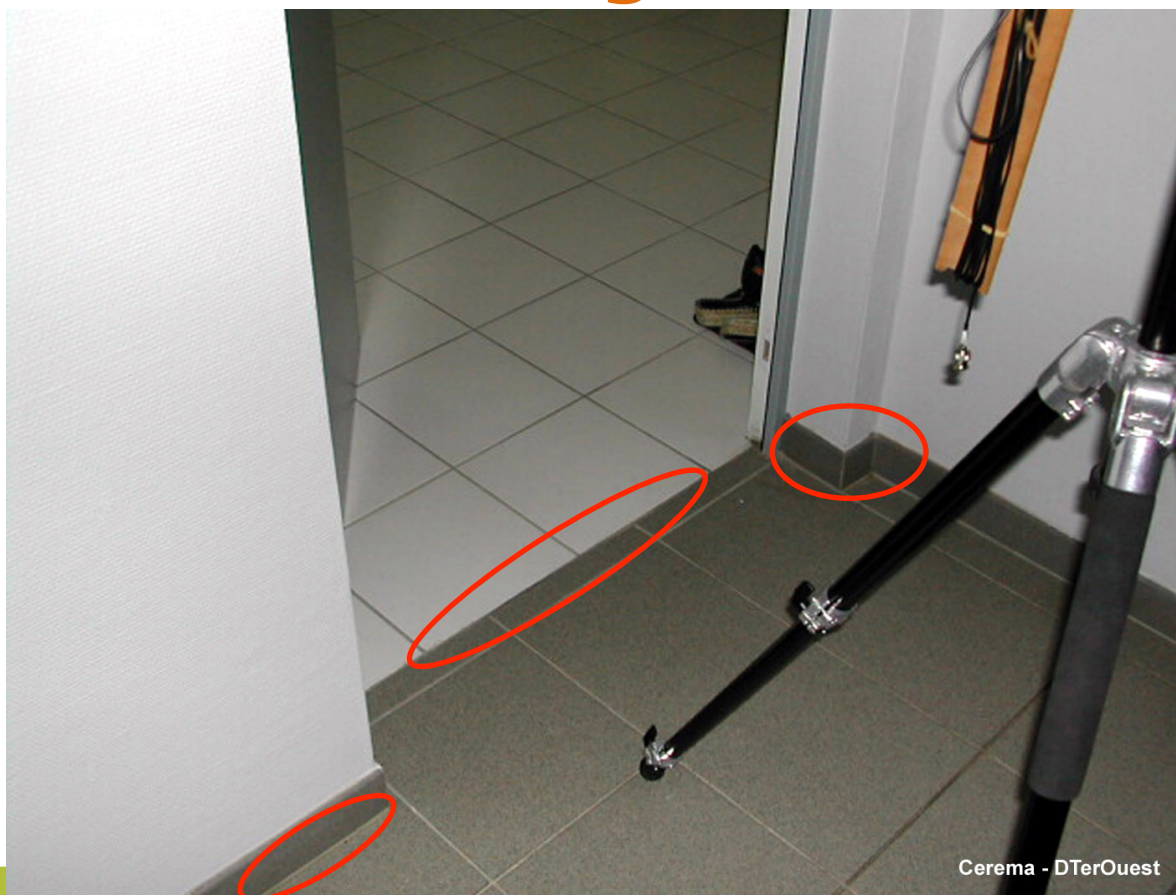
- Transmission du bruit d'impacts entre le plancher de la circulation et celui du logement au niveau du seuil.

- Transmission du bruit d'impacts du plancher de la circulation vers les parois verticales via les plinthes.

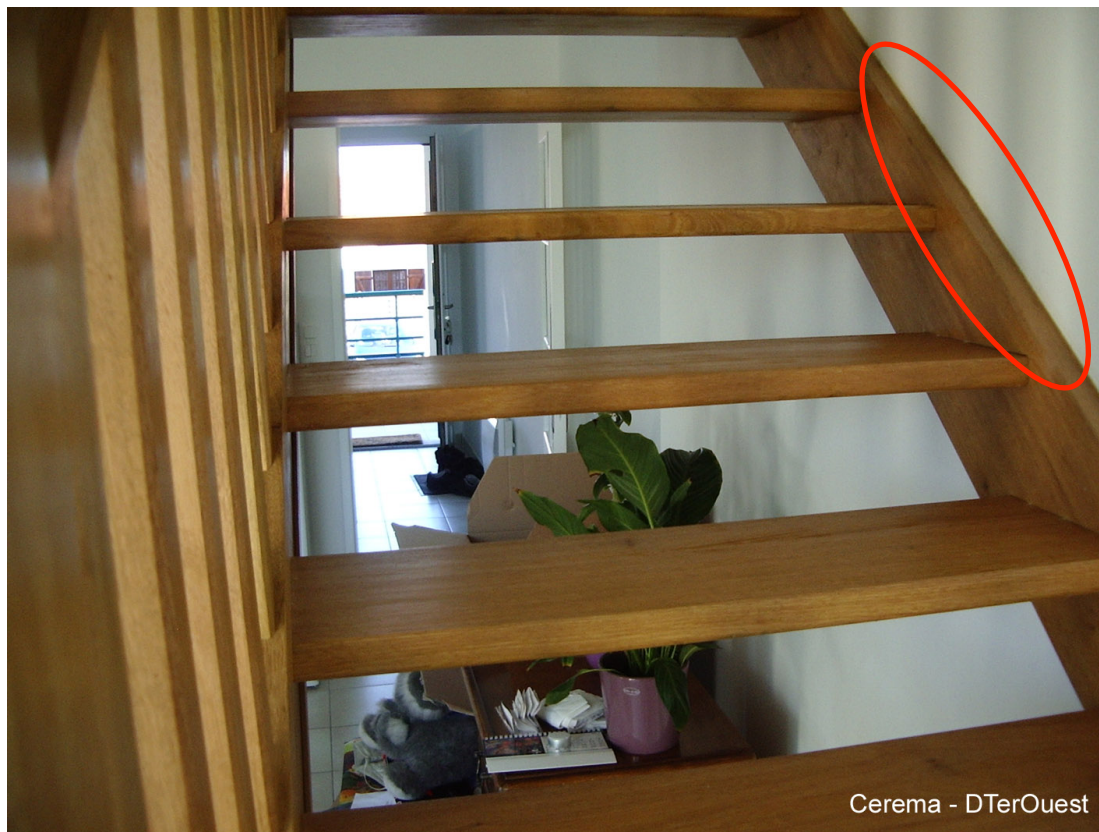
Transmission du bruit d'impacts vers la paroi via le limon de l'escalier

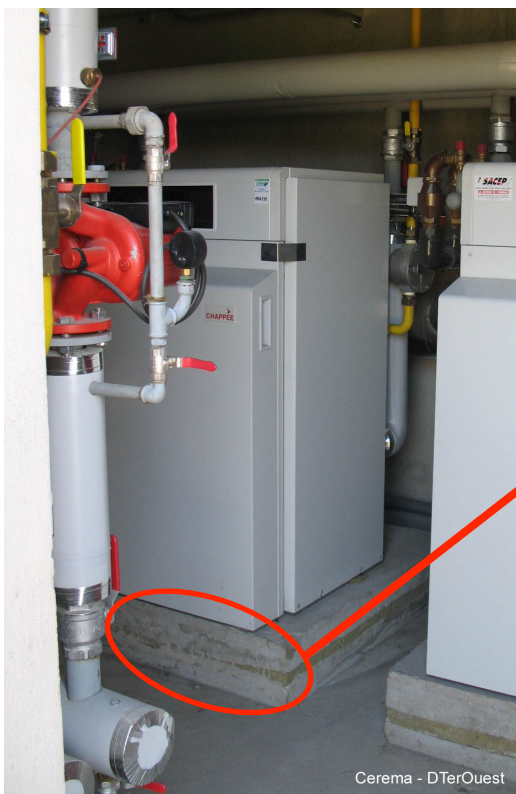
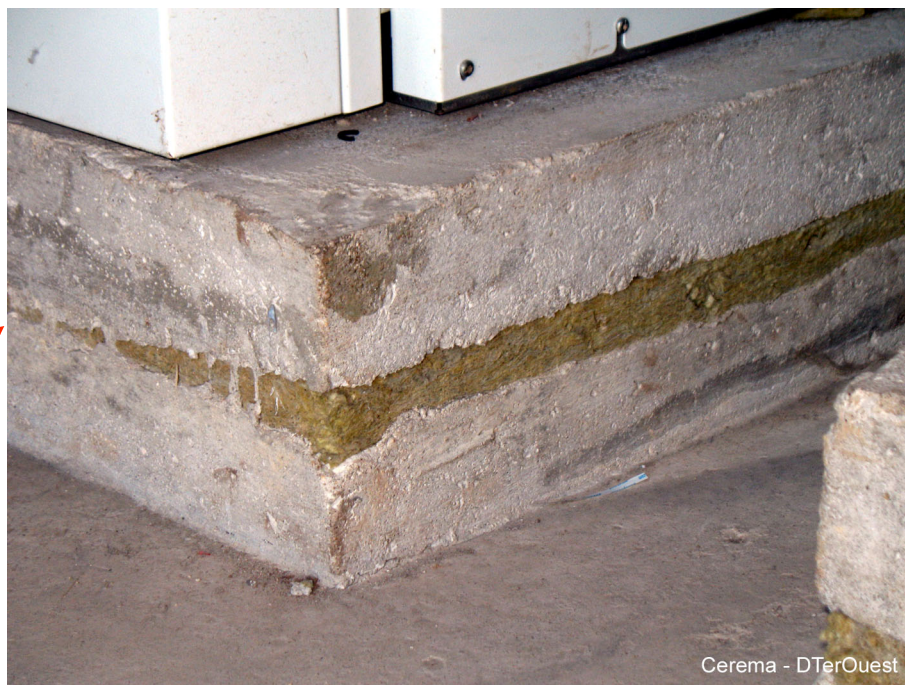
Chaufferie

Le massif anti-vibratile est mal désolidarisé.

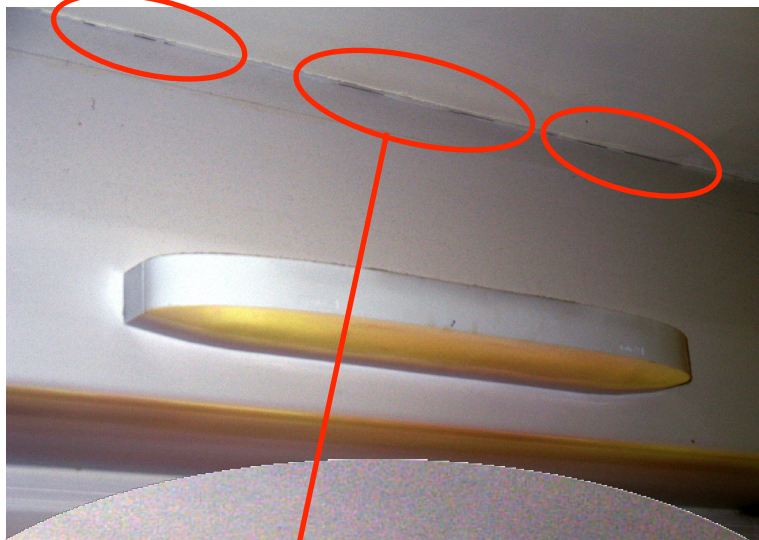
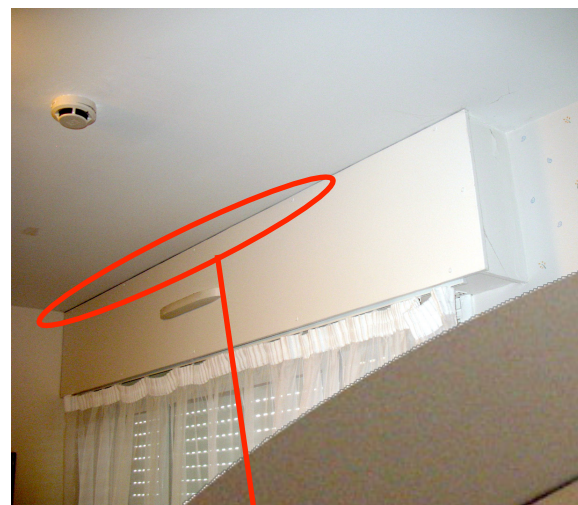
Coffres de volets roulants

Mauvaise étanchéité des coffres VR
