# Audit mixte acoustique et thermique d'un point noir Bruit

## L'exemple de Bondy/Noisy-le-Sec

ACOUPHEN

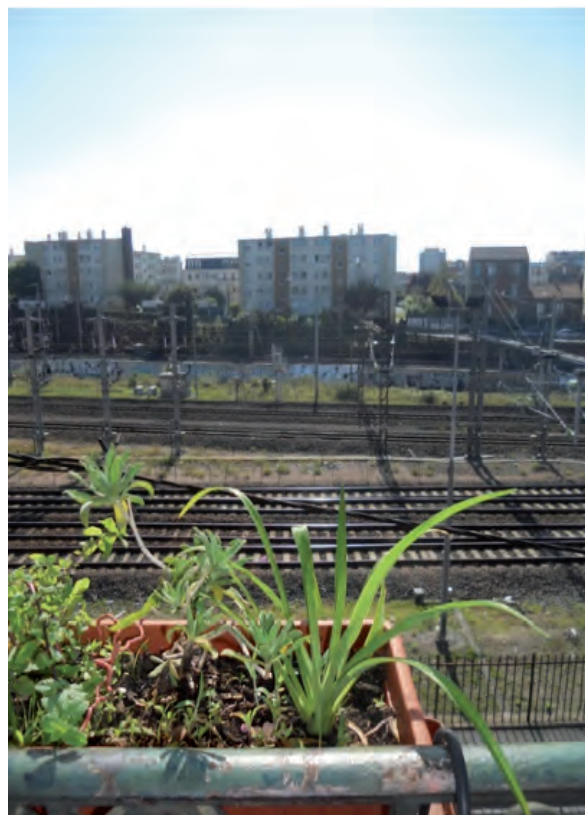
Fig. 1 et 2 : vue d'ensemble des lieux et repérage du périmètre de l'opération

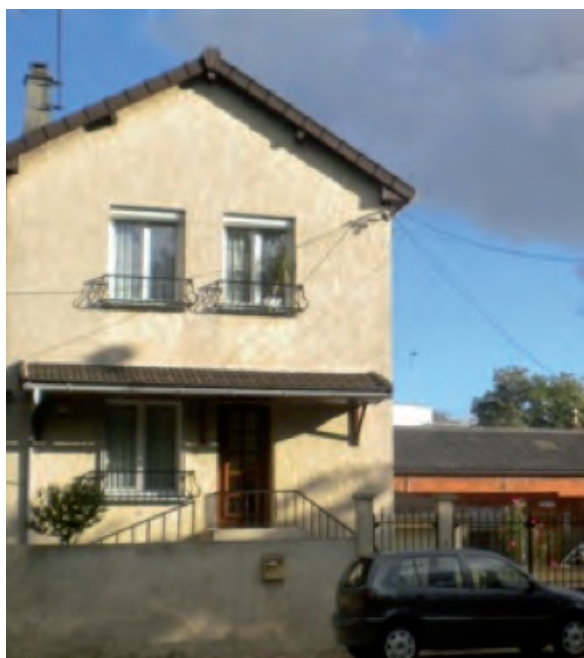
Pour décrire cette opération dans le cadre des interactions entre performances acoustiques et performances thermiques dans le bâtiment, nous allons prendre l'exemple d'un pavillon de 1955 en bon état (figure 1) qui a fait l'objet d'une rénovation en 1990 à vocation thermique et acoustique avec de nouvelles fenêtres. Il s'agit de menuiseries en PVC avec un double vitrage 4/12/4. Ces fenêtres en bon état n'étaient pas équipées d'entrée d'air (figure 2) ce qui implique un problème de ventilation. Enfin, on avait également une porte d'entrée très peu performante en acoustique (figure 3)!

Fig 3 : L'exemple d'un pavillon « témoin »

Elles ont consisté à changer les fenêtres avec des performances acoustique et thermique en 44.2/12/10 et un  $U_g < 1,5$ . De plus, elles ont été équipées d'entrée d'air acoustique ( $D_{n,e,w} = 41dB$  pour  $30m^3/h$ ). Le coût total des travaux s'est élevé à 14 200 euros TTC pour le pavillon «témoin». Il faut savoir que le BET thermique, qui a travaillé conjointement sur l'opération, avait fait une étude plus poussée pour obtenir une isolation thermique correspondant aux exigences du facteur 4 BBC rénovation, mais il aurait fallu faire un investissement de 52 000 euros TTC. Ce qui est bien trop lourd pour un propriétaire n'habitant pas un secteur très favorisé sachant qu'il aurait dû dans le cadre de la rénovation thermique faire l'avance du coût des travaux. On est quand même arrivé à en convaincre quelques-uns de mettre un thermostat et de la laine minérale dans les combles !.

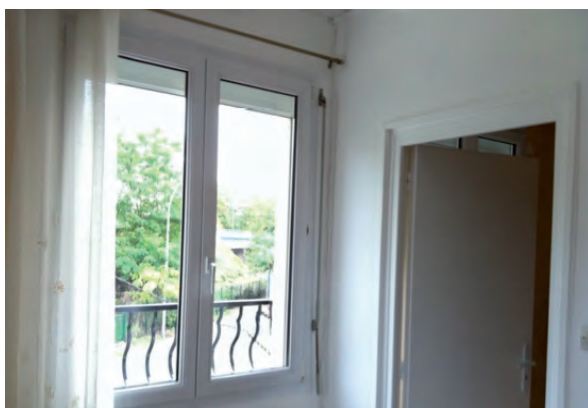
Fig 4 : Une menuiserie changée récemment mais sans d'entrée d'air !

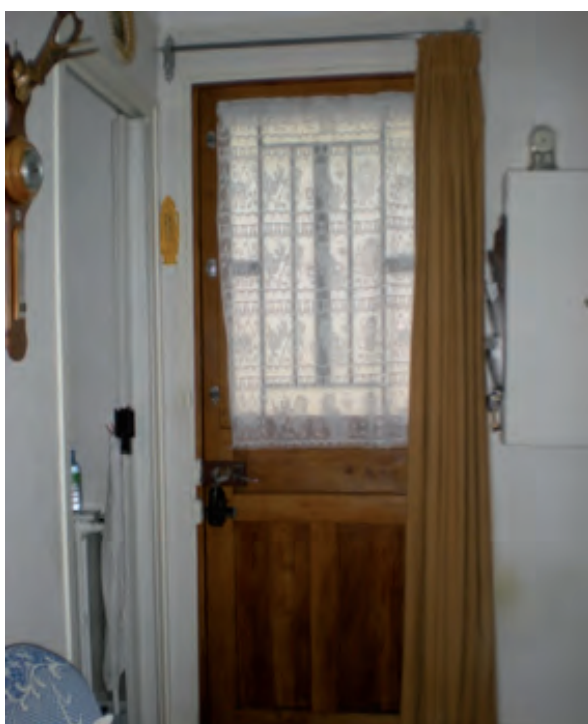
Fig 5 : La porte d'entrée du pavillon qui donne sur une pièce principale présente un isolement limité

Au final, on a mesuré dans une chambre de ce pavillon 28 dB(A) d'isolement ( $D_{nA,tr}$ ) en façade pour un objectif de 33 dB(A).
