# Modernisation de la ventilation et des performances acoustiques d'enveloppe de locaux hospitaliers affectés par le bruit du trafic aérien : Retour d'expérience

## Résumé

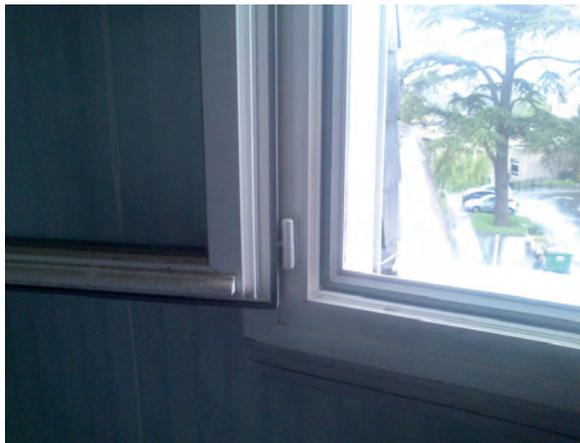
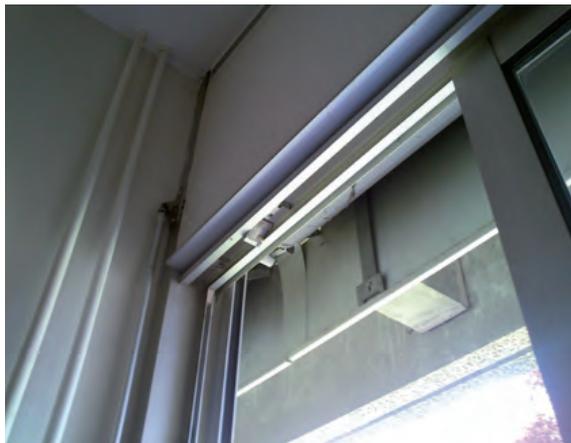
Fig. 2 : Exemples de châssis vitrés dans leur état initial - *Exemples of existing framed windows*

Dans tous les bâtiments visités, les châssis vitrés extérieurs présentaient des symptômes similaires (figure 2) :

- simple vitrage responsable de piètres qualités acoustiques et thermiques,
- menuiseries sans rupture de ponts thermiques,
- joints d'étanchéité sommaires et vétustes, responsables de transmissions sonores parasites, bien que favorables au renouvellement de l'air par infiltration.

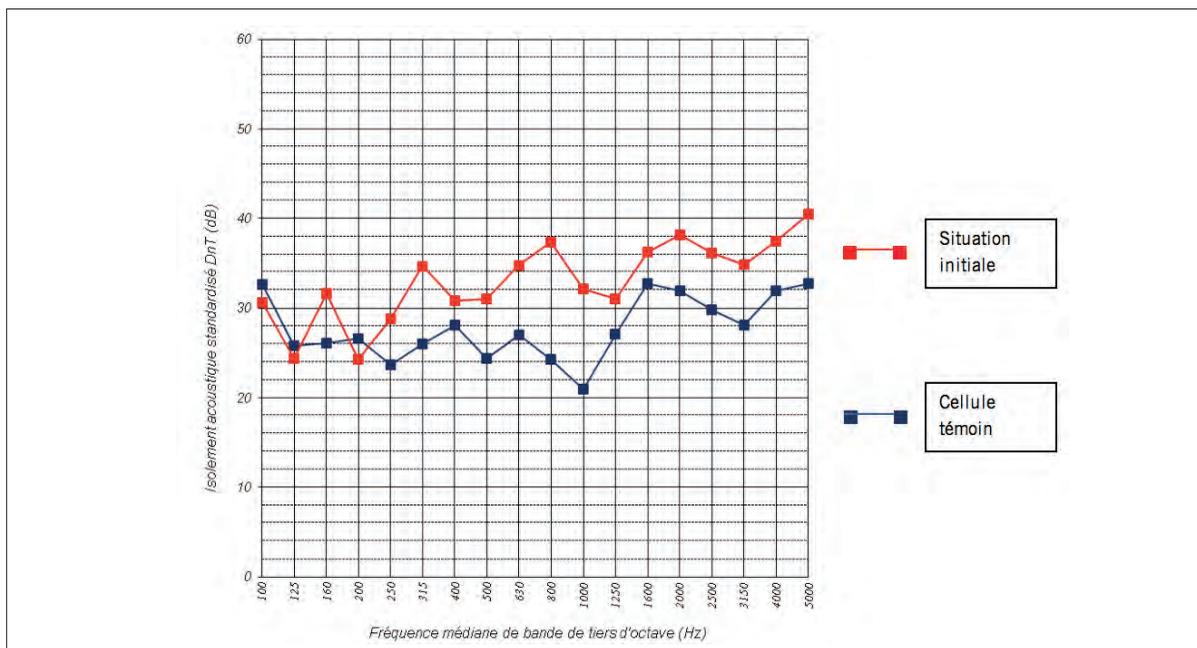
Fig. 3 : Résultat des mesures d'isolement avant/après au RdC du bâtiment HOME  
Measurement results before/after for ground floor of HOME building

L'isolement initial  $D_{nAT}$  rose était de l'ordre de 33 à 34 dB(A). Sur la figure 3, page suivante, on reconnaît bien la courbe très chahutée qui correspond à des problèmes d'étanchéité.

La solution a consisté à créer des châssis aluminium à rupture de pont thermique neufs, munis de joints d'étanchéité efficaces et de doubles vitrages comportant un vitrage feuilleté (pour des raisons de sécurité, mais participant à la performance acoustique) ; afin de rétablir le renouvellement de l'air, des entrées d'air acoustiques en menuiserie, aussi performantes que possibles ( $D_{new+C} \geq 42$  dB), ont été préconisées. Malheureusement, la cellule témoin réalisée par l'entreprise comportait une entrée d'air de performance et de qualité de pose médiocres ce qui a entraîné un isolement fortement limité malgré la performance du châssis. L'entrée d'air a, bien entendu, été refusée!

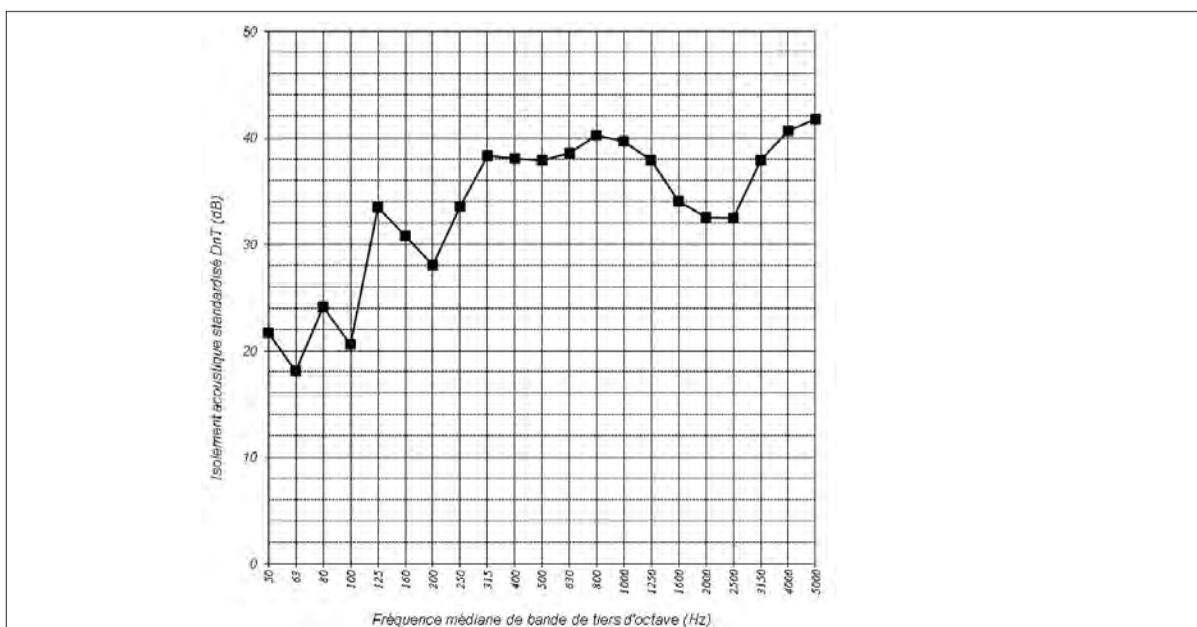
Fig. 4 : Résultat des mesures d'isolement initial au R+3 du bâtiment HOME  
Initial measurement results for 3rd floor of HOME building

Pour les logements de fonction au troisième étage, on a obtenu de meilleurs résultats ( $D_{nAT}$  rose = 36 dB(A)) dus aux châssis PVC avec un double vitrage mais avec une entrée d'air qui se traduit sur la courbe (figure 4, page suivante) par la chute d'isolement dans les aigus.

Dans ce cas de figure, l'amélioration de 5 dB(A) porte l'exigence à  $D_{nAT}$  rose = 41 dB(A), incompatible avec l'utilisation d'entrées d'air en menuiserie. Un système de type double-flux a donc été prévu pour les locaux situés au dernier étage ; le procédé de récupération d'énergie intégré permet par ailleurs de limiter sensiblement les consommations de chauffage de ces locaux, par le réchauffage de l'air neuf par l'air vicié extrait, réalisé à travers l'échangeur du caisson de ventilation.

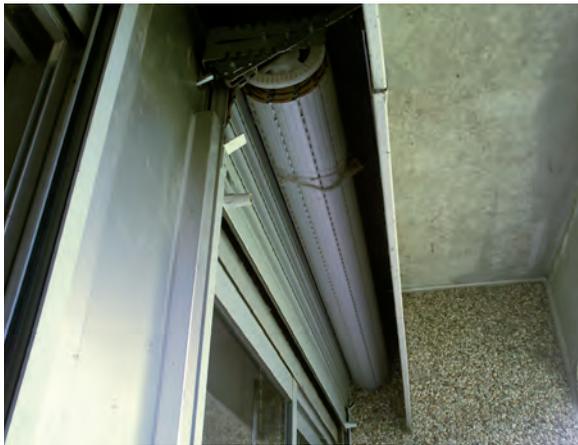
Fig. 5 : Volets roulants extérieurs à l'air libre  
Open air exterior roller shutters

Il s'agit d'un EPHAD construit dans les années 1980, avec des loggias fermées par des baies vitrées à châssis coulissants en aluminium avec un simple vitrage et des coffres de volets roulants à l'air libre avec un simple masque visuel. De plus, derrière le coffre, il y avait une imposte aveugle en simple tôle ce qui entraînait un très mauvais isolement de façade ( $D_{nAT}$  rose = 28 dB(A)).

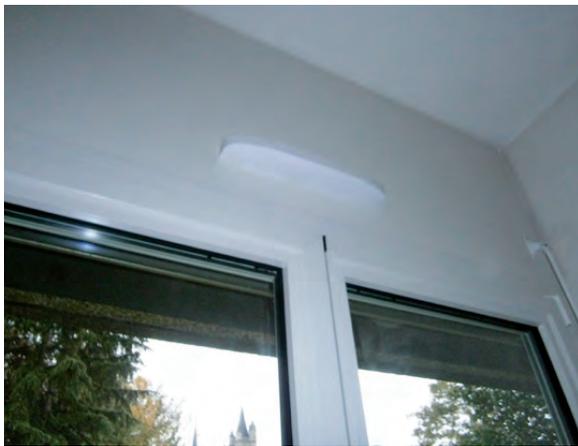
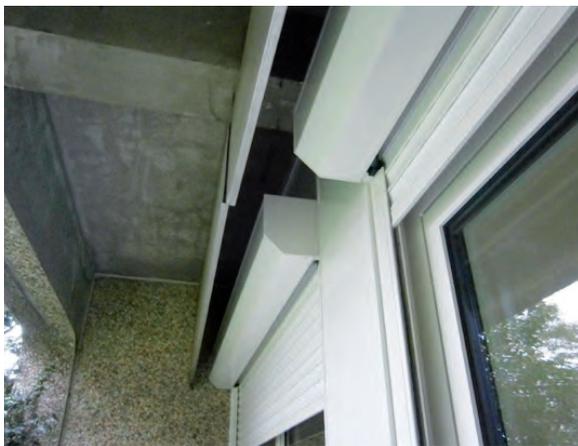
Fig. 6 : Blocs-baies mis en œuvre : vue intérieure et extérieure  
Windows with integrated roller shutter, as built : interior and exterior insights

Il a été décidé de remplacer tous les châssis vitrés et d'installer des blocs-baies (figure 6) pour les locaux équipés de coffres de volets roulants, à charge à l'entreprise d'assurer un bon colmatage en périphérie des châssis neufs, fixés sur les bâtis des châssis initiaux.

Cette solution permet d'aller beaucoup plus vite notamment pour la rénovation en site occupé.

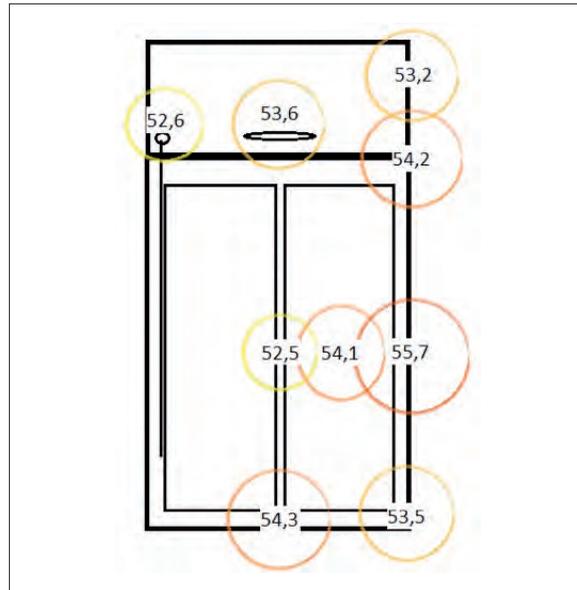
Fig. 8 : Vérification de l'homogénéité des transmissions acoustiques autour d'un bloc-baie, par des mesures de pression acoustique en champ proche  
Homogeneity check of acoustical transmissions throughout a window with integrated roller shutter, performed by near field measurements of acoustical pressure

Le résultat obtenu est satisfaisant à tous points de vue (figure 7, page suivante): l'isolement visé est dépassé, l'entrée d'air implantée dans le coffre de volet roulant assure le renouvellement d'air hygiénique sans occasionner de transmissions sonores excessives, la superposition du châssis neuf sur le bâti ancien présente des points faibles ponctuels mais qui ne suffisent pas à remettre en cause l'isolement visé (cf. figure 8).

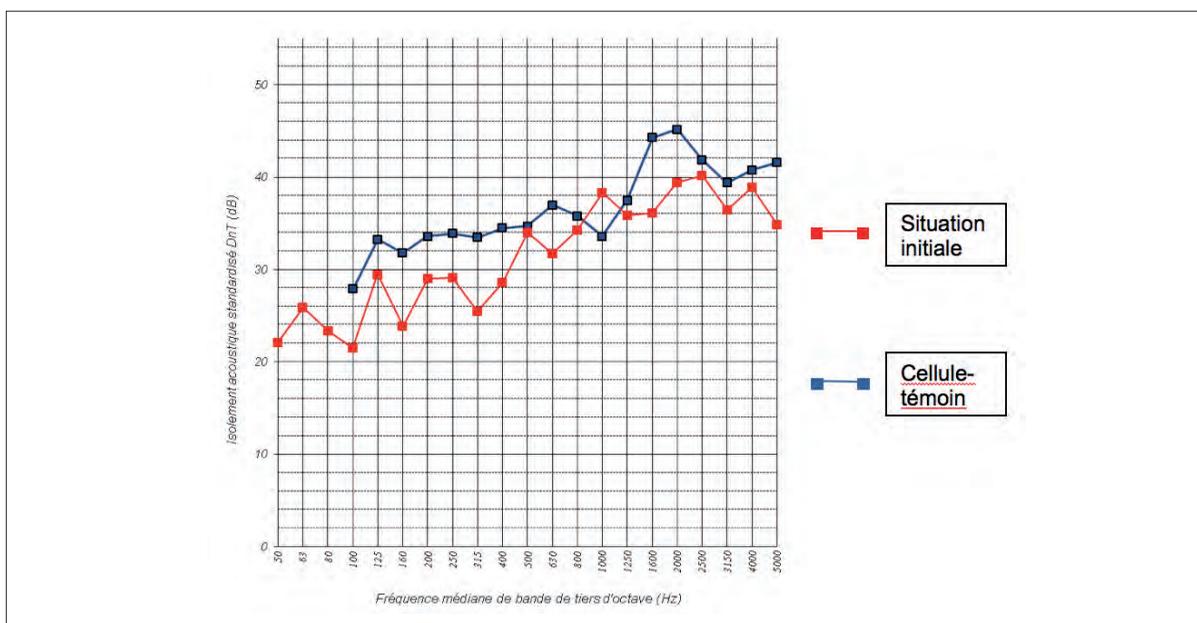
Fig. 9 : Résultat des mesures d'isolement avant/après dans un bureau dans volet roulant du bâtiment LANGUMIER  
Measurement results before/after for an office without roller shutter in LANGUMIER building

De l'autre côté du bâtiment, on avait plutôt des bureaux et des salles de soins avec des châssis de fenêtre sans coffre de volets roulants. L'isolement minimal était égal à  $D_{nAT\ rose} = 35\text{ dB(A)}$ , ce qui est une bonne performance pour des châssis coulissants de 30 ans d'âge. L'objectif visé était fixé à  $D_{nAT\ rose} = 40\text{ dB(A)}$ , avec des châssis ouvrants à la française et des entrées d'air en menuiserie. Cet objectif a été atteint de justesse dans le local témoin, en tenant compte de la tolérance usuelle. La création d'une entrée d'air en menuiserie a, comme dans le bâtiment HOME, été l'élément le plus pénalisant, du fait de la performance limitée de ce dispositif autour de la fréquence 1 kHz : la chute d'isolement y est clairement audible, comme en témoigne la figure 9, page suivante.
