Etude de cas : Protection vibratoire d'un bâtiment de logements en bordure de voie ferrée par coupure verticale

L'exemple du projet mixte HIKARI situé à Lyon 2^{ème} Confluence

Pierre Brie,
Samuel Tochon-Danguy
LASA Sud Est
Immeuble le Britannia
20, boulevard Eugène Deruelle
69003 Lyon
E-mail : sudest@lasa.fr

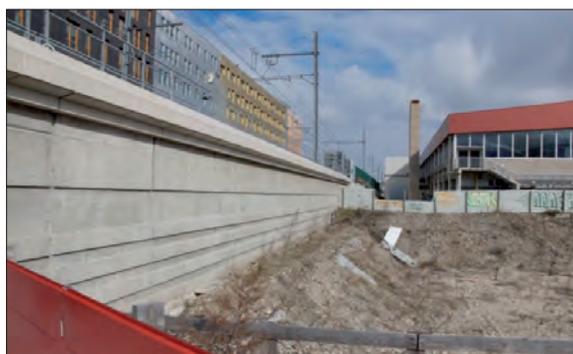
Fig. 2 : Avant travaux : Limite de la parcelle et ouvrage SNCF surélevé

De part son implantation, une de ses façades se situe à 5 m d'un pont SNCF dont la fréquentation observée de la voie ferrée est de soixante-quinze trains par période diurne (7h – 22h) et dix trains par période nocturne (22h – 7h), pour une vitesse moyenne de l'ordre de 50 km/h.

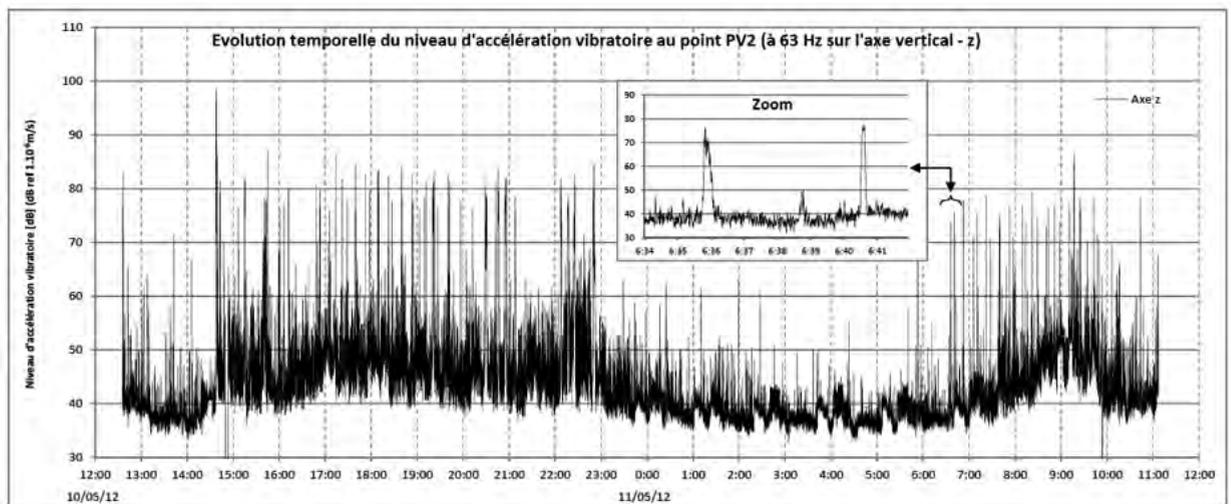
Fig. 3 : Evolution temporelle d'un point de mesure vibratoire sur 17 h, chaque pic est un passage de train

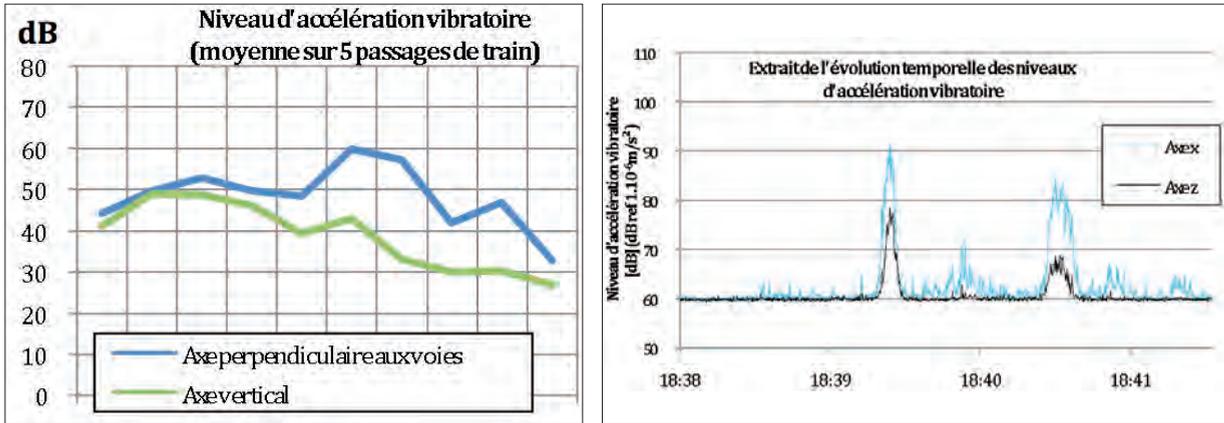
Fig 4 : Exemple de point de mesure triaxe situé à 15m des voies

La mesure des vibrations selon trois axes a montré que la sollicitation selon l'axe perpendiculaire aux voies était prépondérante, les niveaux vibratoires relevés par bandes de tiers d'octave étaient supérieurs de 5 à 15 dB par rapport aux sollicitations dans les autres directions de mesure.

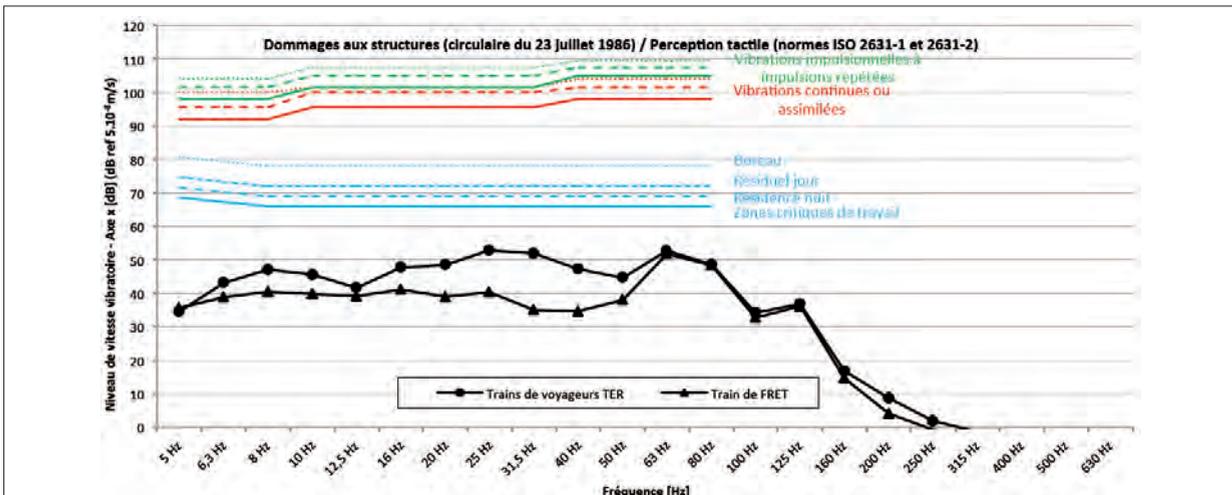
Fig 5 : Comparaison des niveaux de vitesse mesurés avec des seuils de vérification de dommages aux structures et de perception tactile. Capteur situé dans le terrain à 15m des voies. Moyenne au passage des trains

Les niveaux vibratoires qui ont été relevés sur site lors de passages de trains (voyageurs et FRET confondus) étaient nettement en deçà des niveaux vibratoires maximum fixés par la circulaire du 23 juillet 1986 pour ce type de construction.

Par ailleurs, les niveaux vibratoires relevés ou estimés étaient inférieurs au seuil de gêne par perception tactile (Zones critiques de travail) indiqué dans la norme ISO 2631 (en dessous duquel il n'est généralement pas constaté de plainte) et *a fortiori* inférieurs à la courbe de référence « Résidence nuit » de la norme DIN 4150-2.

Seuls les niveaux vibratoires relevés sur l'ouvrage SNCF étaient très proches des courbes de gêne par perception tactile, ce qui aurait pu représenter un risque si le bâtiment avait été directement adossé à l'ouvrage supportant les voies.

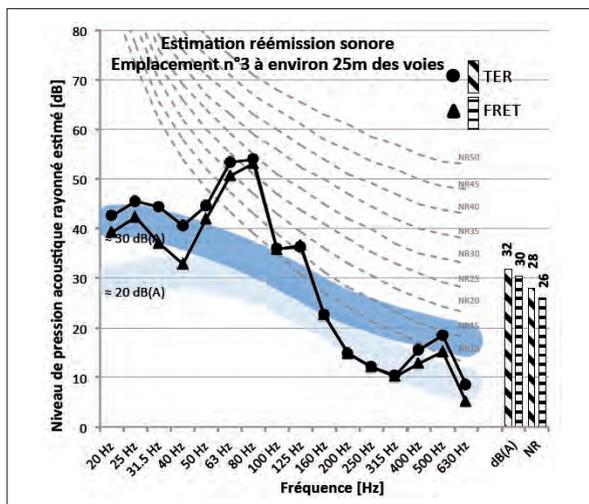
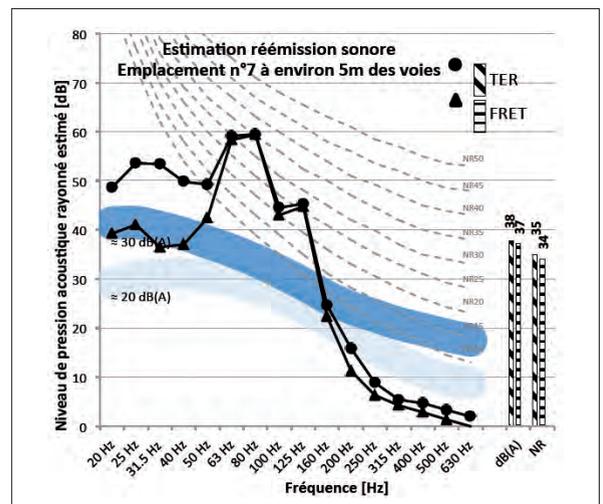
Fig. 6 : Exemples de niveaux sonores par rayonnement estimés à partir de 2 emplacements de mesures distincts

Pour chaque point de mesure, un calcul analytique de réémission sonore a été effectué pour un local théorique de 12 m² dont les six parois seraient en béton armé de 20 cm. Les hypothèses qui ont été prises pour ce local sont sécuritaires. Les niveaux de pression acoustique estimés par rayonnement sont comparés à 2 spectres types de résiduel intérieur calibrés à 20 et 30 dB(A).

En regard de cet objectif, les niveaux sonores estimés par rayonnement pour les cas les plus défavorables (logements les plus proches des voies) étaient trop élevés. Il a donc été proposé de prévoir un traitement anti-vibratile.

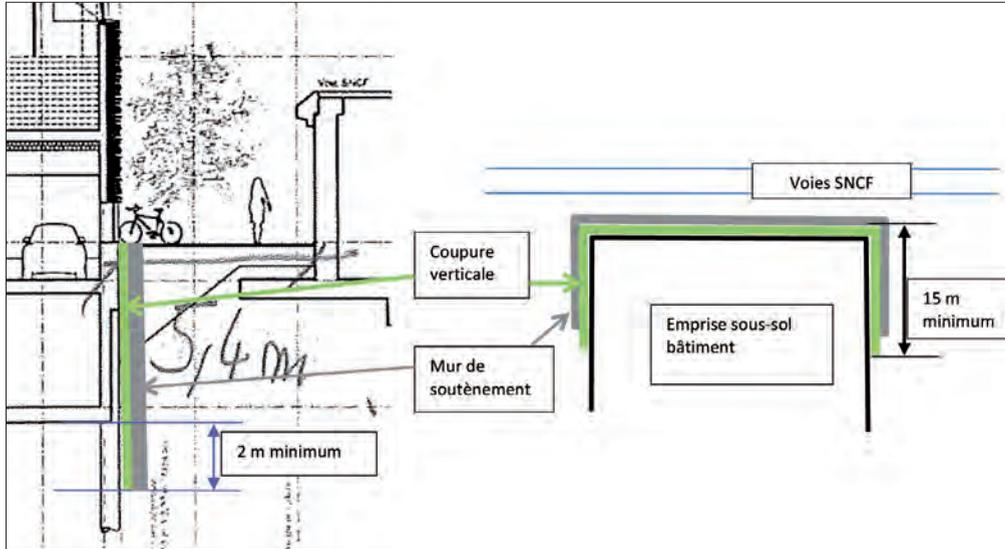
Fig. 7 : Coupe de principe de la coupure verticale envisagée

Afin d'obtenir des gains confortables dans tous les axes de propagation, il aurait été préférable de suspendre le bâtiment sur boîtes à ressorts (gains possibles de l'ordre de 15 à 25 dB pour les fréquences de 40 à 125 Hz), ou sur plaques antivibratiles (gains possibles de l'ordre de 8 à 15 dB pour les fréquences de 40 à 125 Hz). Cependant, les sollicitations vibratoires prépondérantes étant dans l'axe horizontal perpendiculaire aux voies, et les types de solution décrits ci-dessus n'étant *a priori* pas compatibles avec les contraintes de génie civil, de fondations, et l'économie du projet, il a été proposé d'opter pour une tierce solution de traitement antivibratoire. Il s'agit d'un système de type coupure verticale, le long de la paroi des sous-sols mitoyenne avec les voies SNCF, par interposition d'un matelas résilient.

Le gain attendu de ce type de solution de traitement était de l'ordre de 5 à 10 dB pour les fréquences comprises entre 40 et 125 Hz.

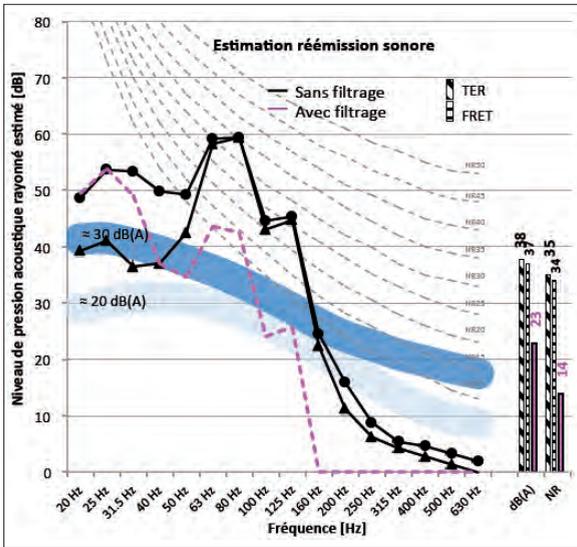
Fig. 8 : Niveaux sonores par rayonnement estimés après coupure verticale au point de mesure le plus défavorable

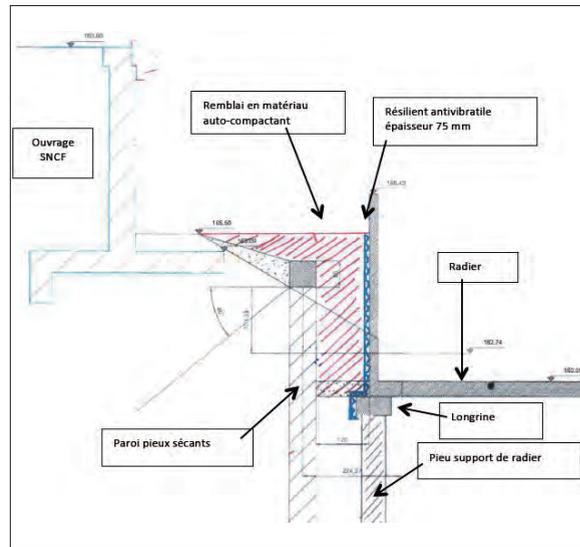
Fig. 9 : Coupe de principe de la coupure verticale après modifications

Les concertations avec la SNCF ainsi que le développement des études de fondations et de structure ont amené quelques modifications au principe de découplage. En effet, afin de garantir le non-affaissement de la voie pendant la réalisation des fondations, une paroi de pieux-sécants a dû être réalisée, modifiant sensiblement l'interface de propagation vibratoire entre les rails et le futur bâtiment. L'entreprise a proposé d'utiliser un matériau auto-compactant pour remplir l'espace entre la paroi pieux-sécants et le résilient.

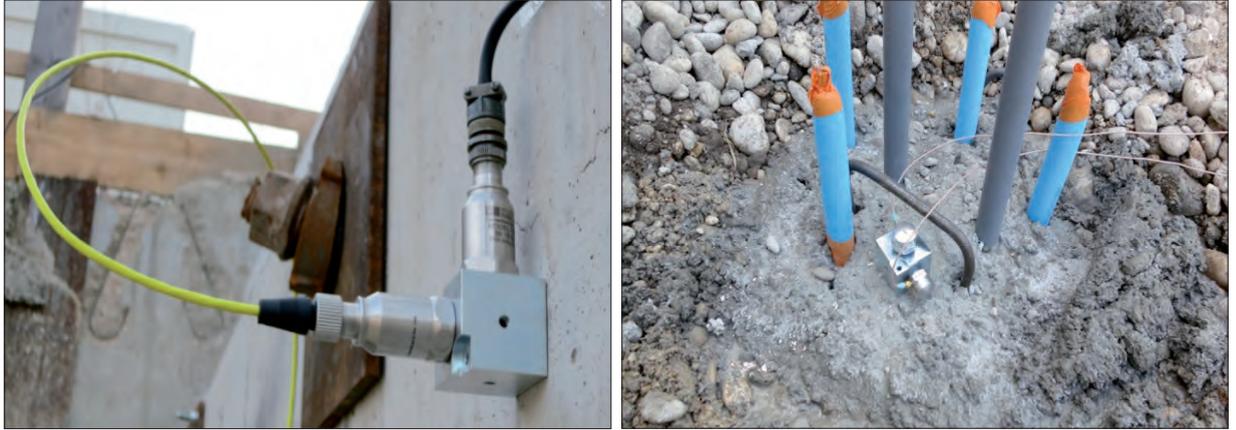
Fig. 10 : Vues des capteurs de vibration sur la murette de rehausse de la paroi pieux sécants, et en tête de pieu

Une fois la phase de terrassement entamée, de nouvelles mesures vibratoires ont été réalisées en fixant les capteurs en tête de pieux supports de radier.

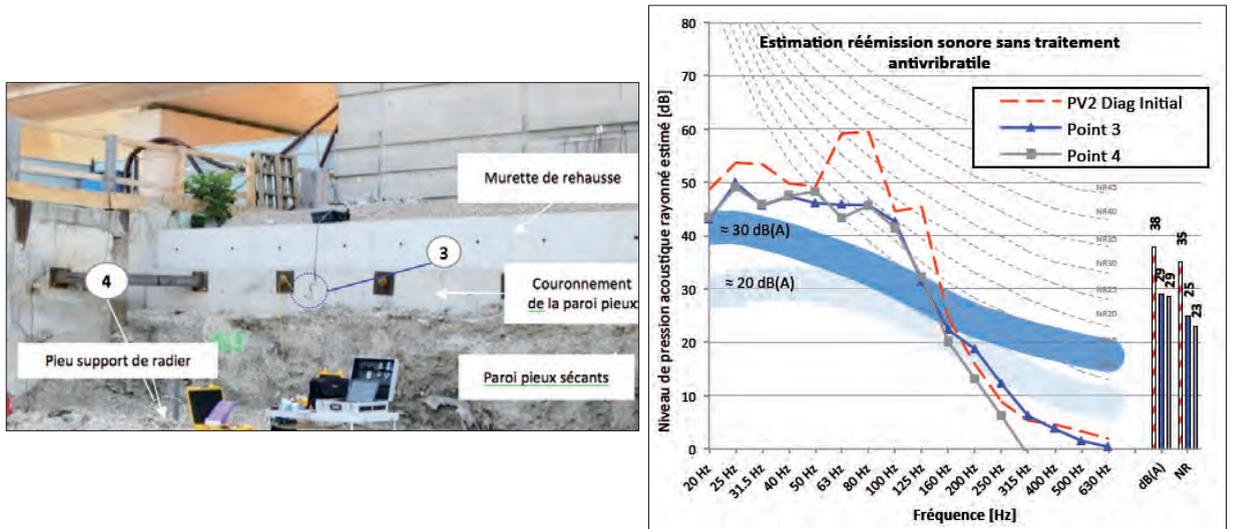
Fig. 11 : Photographie de points de mesure et comparaison des niveaux sonores rayonnés estimés sur la base des nouvelles mesures sur tête de pieu par rapport au diagnostic initial dans le terrain

Les nouvelles mesures vibratoires ont confirmé les conclusions tirées du diagnostic initial, en termes de risques liés aux vibrations propagées dans le terrain ainsi qu'en termes de solutions de traitement antivibratile adéquates. De plus les niveaux vibratoires relevés en tête de pieu sont sensiblement moins élevés que ceux mesurés lors de la campagne de diagnostic initial (de l'ordre de 5 à 10 dB(A) au global).

- par la dispersion intrinsèque au protocole de mesure vibratoire utilisé ;
- et par le fait que les opérations de terrassement ayant été effectués entre temps, le décaissé par rapport à l'altitude des voies a augmenté, et que la paroi de pieux sécants réalisée modifie également localement les conditions de propagation des ondes vibratoires dans le sol.

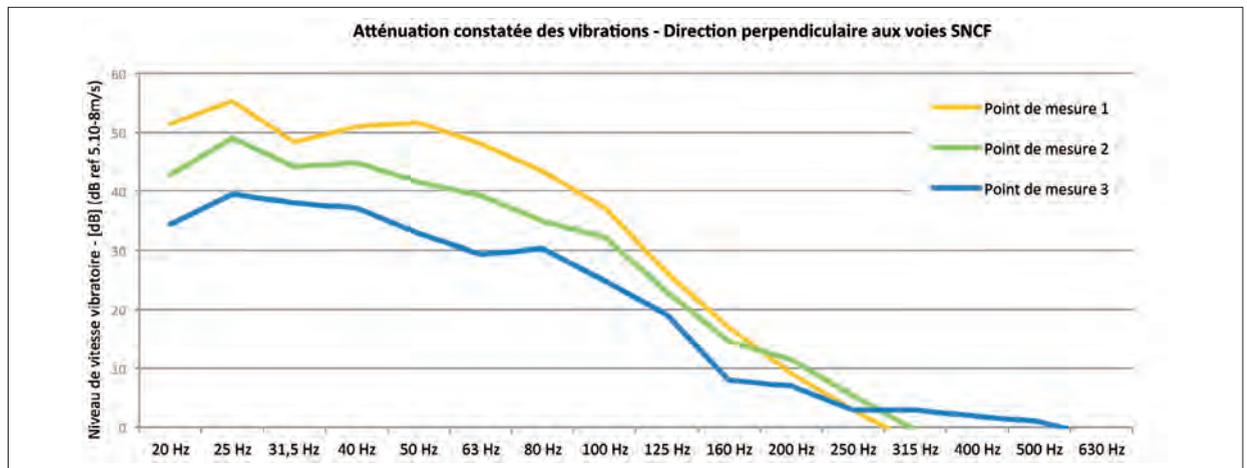
Fig. 12 : Atténuation globale apportée par le système [sol autocompactant - matelas résilient - voile BA]

Une fois les travaux de fondation terminés, et les travaux de gros œuvre largement avancés, des mesures vibratoires finales ont été réalisées pour qualifier les performances du système de coupure verticale. L'efficacité du système [remblai auto-compactant / matelas résilient / voile béton du sous-sol] a été estimée sur la base des mesures réalisées sur la paroi pieux sécants au cours de la session de mesure n°2, et sur les mesures réalisées sur le radier et les voiles béton du sous-sol au cours de la session de mesure n°3. Selon les fréquences, des atténuations de l'ordre de 5 à 10 dB ont pu être ainsi constatées dans la direction perpendiculaire aux voies (direction de sollicitation vibratoire prépondérante). L'atténuation des vibrations constatée selon l'axe vertical est nulle, cependant les sollicitations vibratoires selon cet axe étaient inférieures d'environ 10 dB et sont donc *in fine* comparables à celles selon l'axe horizontal perpendiculaire aux voies.

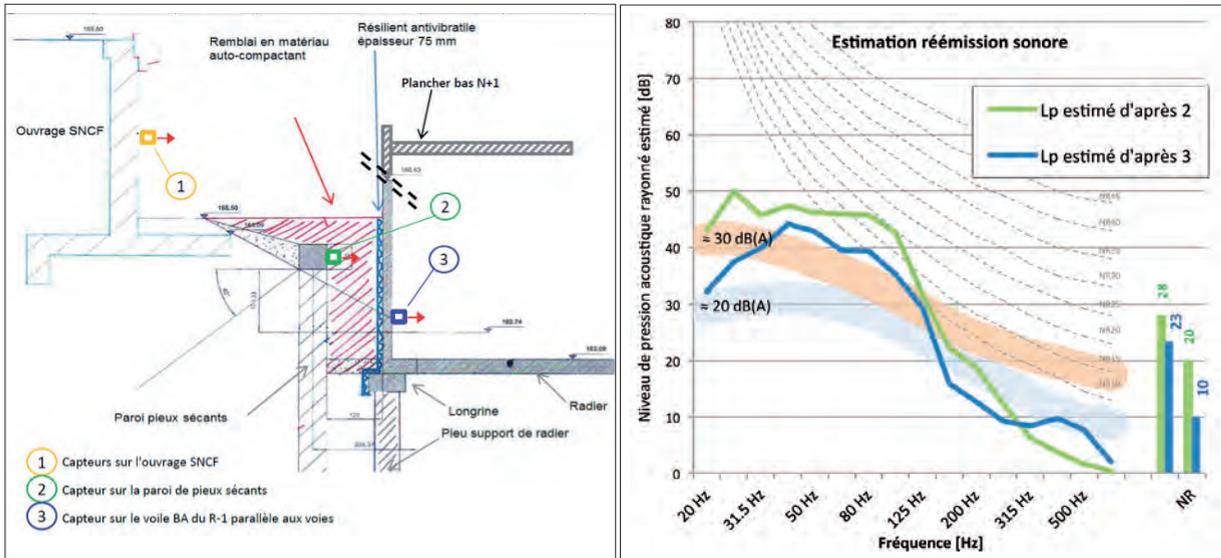
Fig. 13 : Estimation finale des niveaux sonores rayonnés avant et après traitement antivibratile

Au global, ces atténuations vibratoires ont permis un gain prévisible sur les niveaux sonores réémis estimés de l'ordre de 5 à 6 dB(A), et de l'ordre de 5 à 10 dB par bandes de tiers d'octave.

Le niveau sonore final estimé au passage d'un train après traitement par coupure verticale est de l'ordre de 20 à 25 dB(A), avec un maximum d'énergie acoustique contenue dans les bandes de tiers d'octave centrées sur 20 à 100 Hz.

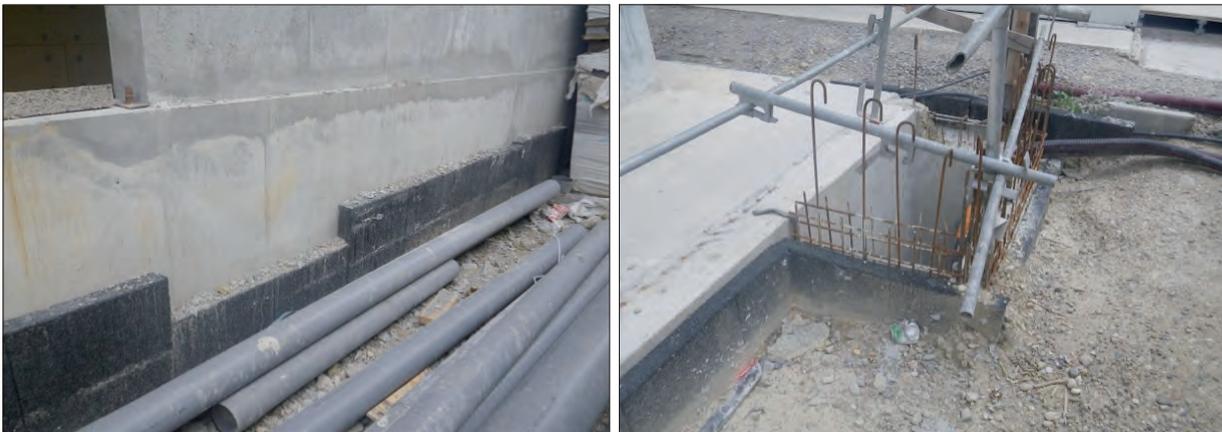
Fig. 14 : Vues de la mise en œuvre du matelas résilient
